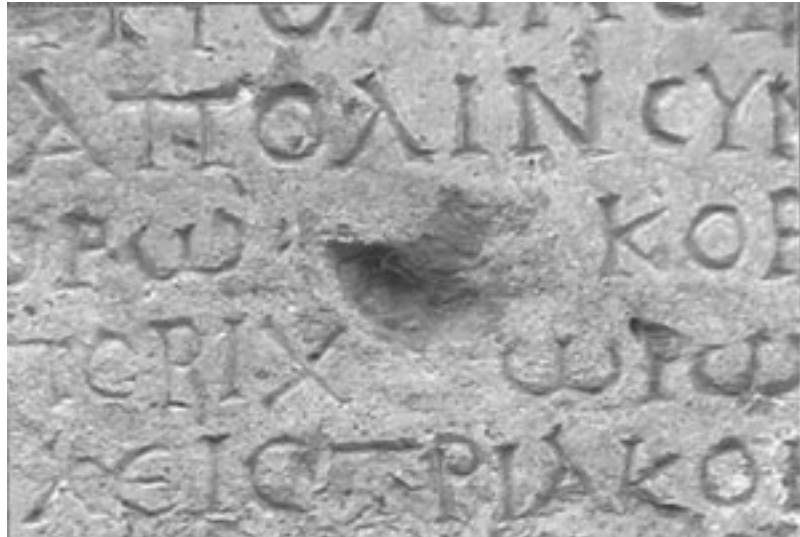
عکس ۱: بخشی از متن یونانی حک شده بر ضلع جنوبی مکعب نقش رستم، به کرم خوردگی سنگ در میان نوشته ها دقت کنید.

۱. در این عکس یک کرم خوردگی کهن، به صورت یولکی مجوف، به پهنای تقریبی چهار حرف، در سنگ دیده می شود. عجیب که این پدیدگی به هیچ حرفی در کتیبه آسیب نرسانده و در سطر سوم و چهارم به وضوح دیده می شود که حجار پس از رسیدن به این آسیب، نگارش را پس از پرش از روی آن ادامه داده است!!! چنین وضعی دو تعریف و امکان بیش تر ندارد: یا باید کتیبه را از ابتدا بر یک سطح معیوب نگاشته باشند، که برای یک امپراتور و یا حتی صاحب منصب جزء سیاسی و فرهنگی هم موجب سرشکستگی است و یا باید پذیرفت که حک کتیبه در دوران اخیر و پس از آسیب دیدگی سنگ، در اثر مرور زمان، انجام شده است.

پاسخ: پورپیرار خود به طور ضمنی احساس کرده است این سند تصویری خود بهترین گواه بر اصالت و کهن بودن این نوشته ها است. کتیبه زمانی بر پیکره کعبه زرتشت این بنای هخامنشی نقر می شده است که بلوکهای سنگی آن در اثر گذشت زمان ریختگی و آسیب داشته است و حجار برای پرهیز از برخورد به پدیدگی و ترک در سنگ و ... از نقر کلمات در بعضی قسمتها احتراز و اجتناب کرده است. اما چرا با وجود این ساسانیان نقش رستم و کعبه زرتشت را برای خلق یادمانها و به یادگار گذاشتن نوشته های خود انتخاب کرده اند؟؟ پاسخ را باید در حافظه تاریخی ساسانیان جستجو کرد و این خود بحثی مفصل است. نمی دانیم ساسانیان هخامنشیان را همانگونه که بوده اند به یاد داشته اند یا نه ولی مطمئن هستیم به عنوان نیاکان مقتدر و شاهان بزرگی که اجداد ساسانیان بوده اند برای شاهان این سلسله تقدس و احترام داشته اند و از این رو شاپور ساسانی حتی با وجود بعضی فرسودگیها و ریختگیهایی که در بنای کعبه زرتشت وجود داشته به جهت تقدس و احترامی که برای این یادمان نیاکانی قائل بوده است، سه وجه آن را برای نقر کتیبه خود انتخاب کرده است. با وجود اینکه می دانیم

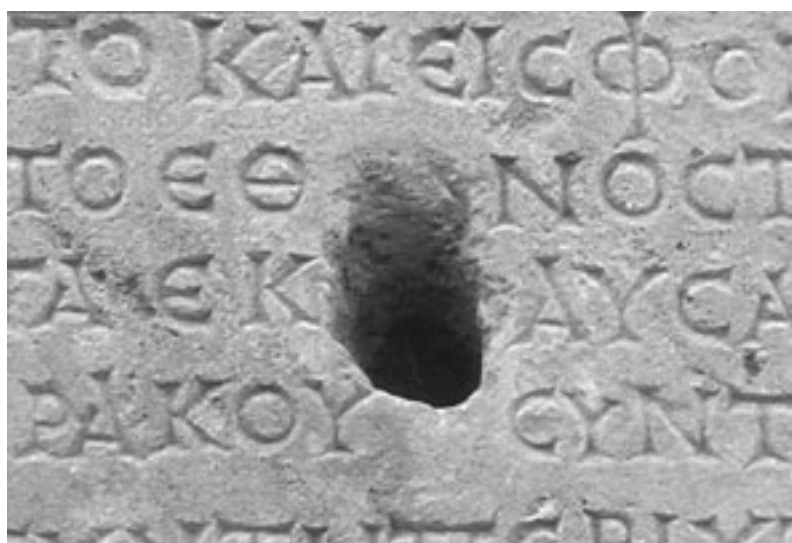
عکس شماره ۳. قسمت دیگری از کتیبه ی یونانی دیوار جنوبی مکعب. در این جا نیز موقعیت حروف در میان کرم خوردگی سنگ بسیار دیدنی است.

۳. تمام توضیحات عکس شماره ی یک بر این عکس نیز منطبق است. در این جا نیز حکاک پس از برخورد با حفره ای، که بر اثر کهولت در سنگ ایجاد شده، در سه سطر پیاپی، کار ادامه ی حکاکی را پس از پرش از روی حفره ی ناشی از کرم خوردگی سنگ دنبال کرده و همان برداشتی را ممکن می کند که درباره ی تصویر شماره ی یک بیان شد، با این تفاوت که در این جا سعی حکاک در عدم برخورد با آسیب سنگ در سطر سوم، هنرمندانه تر است!!!

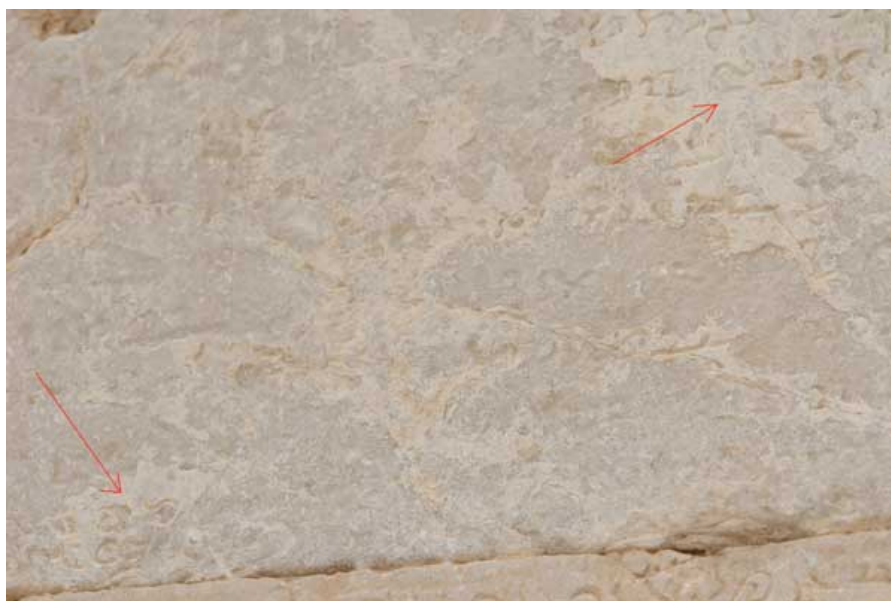
و اما عکسهایی که خود از کتیبه دیواره شرقی وجنوبی برداشته ام

نوشته های پهلوی ساسانی که با فلش مشخص شده اند و خود می بینید که شدیداً تکه تکه پاره هستند. بله!! پورپیرار در جعل و دغل استاد است. چرا که باید بخشهایی از کتیبه را انتخاب کند که کاملاً سالم و خوانا است و بخشهای تکه پاره و ریخته را در توضیحات خود نادیده بگیرد. گویا جاعلین اول از ترکها و سوراخها پرهیز کردند و در مرحله بعد یادشان رفت از این تکه ها احتراز کنند و حروف شکسته و ناقص شد یا اینکه ابتدا کل کتیبه را تراشیدند بعد با چکش این قسمتها را تخریب کردند ولی مواردی که پورپیرار ادعا کرده بود را فراموش کردند مخدوش کنند و کاملاً نشان داده شد که از ترکها و زدگیها پرهیز کرده اند!! یعنی در یک جا جاعل دلش خواسته از شکستگیها فرار کند و در جای دیگر خواسته شدیداً کتیبه را آسیب دیده نشان دهد. حقیقت یک چیز است: تکه های سنگی بنای کعبه زرتشت در همان دوره ساسانی هم ترکها و ریختگیهایی داشته که حجار از نقر حروف روی آنها دوری کرده و کتیبه را سالم و خوانا تراشیده است و از دوره شاپور اول تا به امروز که زمانی نزدیک به 1700 سال است سنگها در اثر گذشت زمان و هوازدگی و.... آسیب دیده و قسمتهایی محو و نابود شده است. کتیبه دیواره غربی که به پهلوی اشکانی است از دو دیواره دیگر سالمتر مانده و کاملاً خواناست. شکافی که پورپیرار در تصویر شماره 6 به آن اشاره میکند شاید در دوره شاپور به صورت ترک یا شکاف ریزتری وجود داشته که در هر حال حجار کتیبه از آن دوری جسته است. اما اینکه کتیبه را چرا باید بر بنای کهنه و بعضاً آسیب دیده بنگارند حاکی از تقدس و احترام زیادی است که این یادمانهای باستانی برای شاهان ساسانی و شاپور به عنوان بناهای نیاکانی و اجدادی داشته است و با افتخار نوشته های خود را بر آن جاودانه کرده اند.

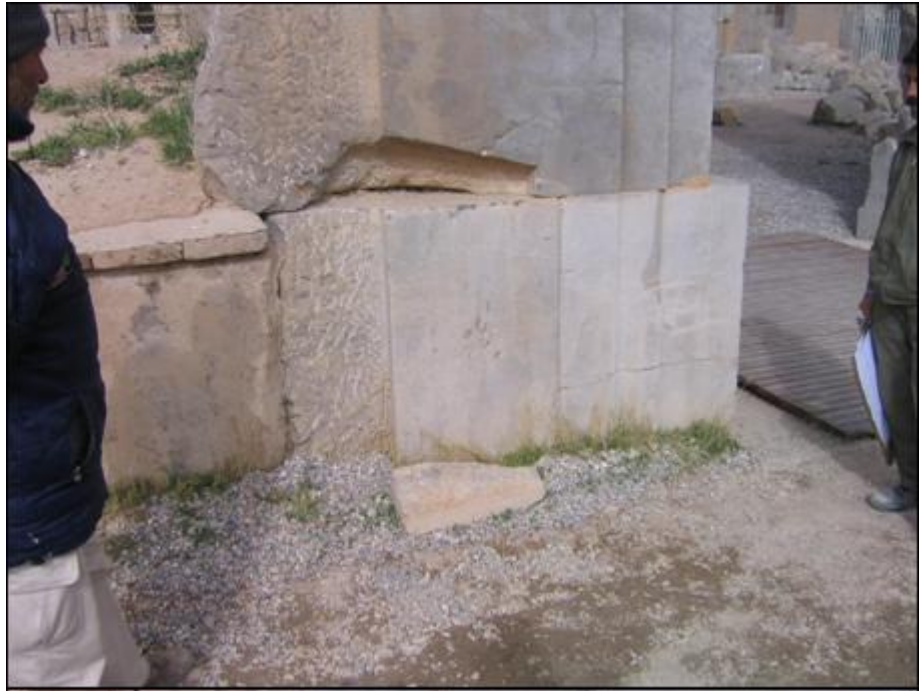
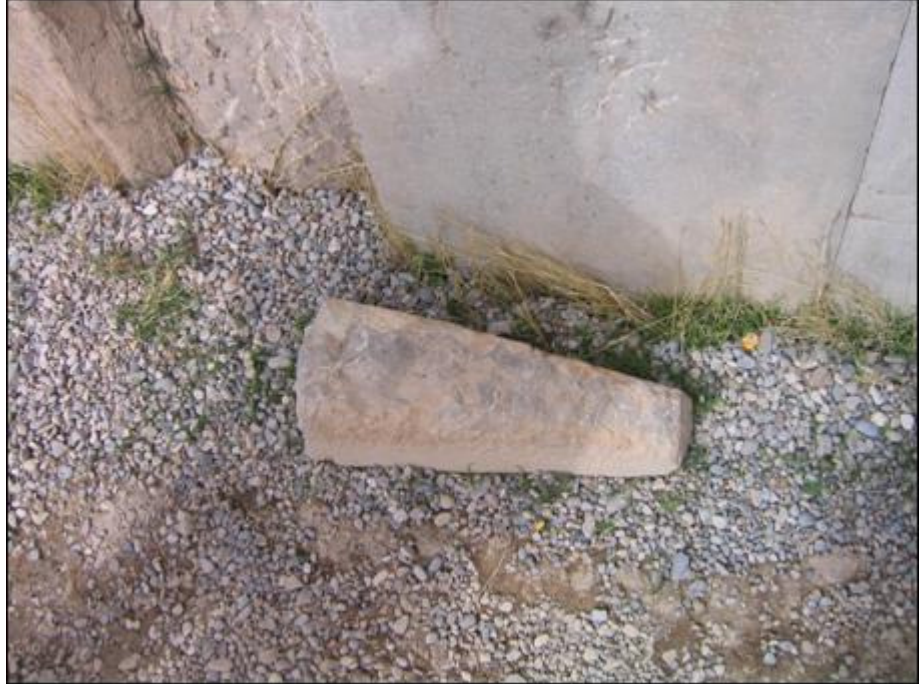
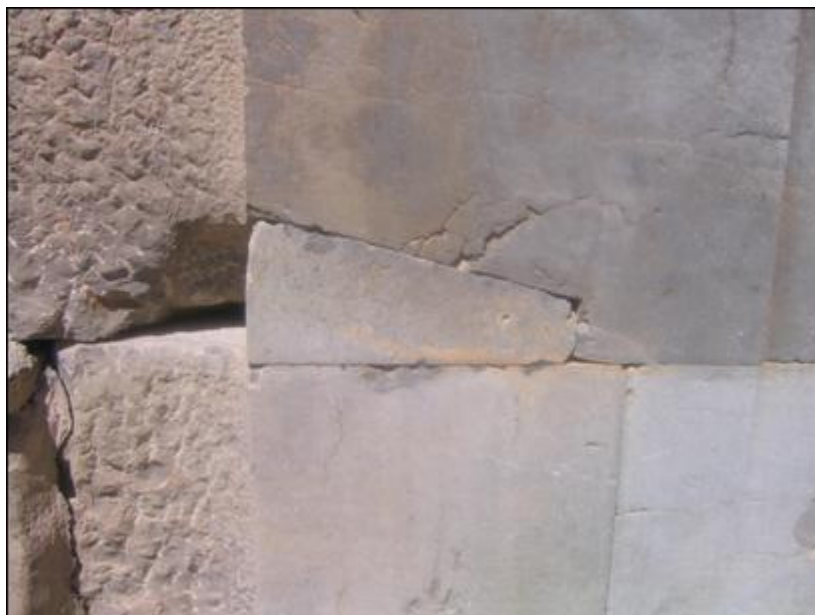
جناب آقای حسن راهساز و همکار محترمشان آقای شهرام رهبر از بنیاد پارسه- پاسارگاد گزارش مربوط به مرمت یک تکه وصله سنگی جدا شده را در اختیار نگارنده گذاشتند که در اینجا از لطف ایشان سپاسگزاری میکنم. این وصله سنگی مربوط به یکی از دروازه های جنوبی کاخ صد ستون است. قطعه سنگی جدا شده مجدداً با چسب سنگ در جای خود نصب شده است. به عکسها توجه کنید
