## پورپیرار و کعبه زرتشت

### پیشگفتار و سپاسگزاری

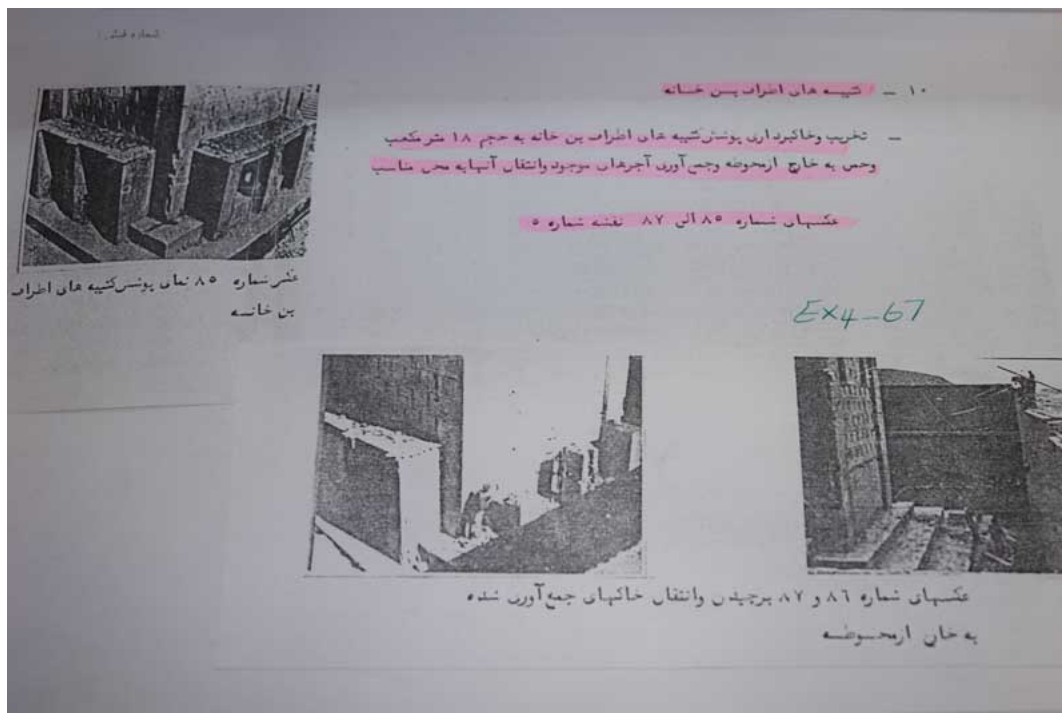
توضیحات عکس:

کتیبه های اطراف بن خانه

تخریب و خاکبرداری پوشش کتیبه های اطراف بن خانه به حجم 18 متر مکعب و حمل به خارج از محوطه و جمع آوری آجرهای موجود و انتقال آنها به محل مناسب (عکسهای شماره 85 الی 87)

عکس شماره 85: نمای پوشش کتیبه های اطراف بن خانه

عکسهای شماره 86 و 87: برچیدن و انتقال خاکهای جمع آوری شده به خارج از محوطه

در تصویر شماره 86 می بینید که یکی از پوششها تا نیمه تخریب شده است.

پوشاندن نقش برجسته ها با آجر و اندود آنها با کاه گل در مورد نقش برجسته های آپادانا انجام شده بود که همین تکنیک برای حفاظت از کتیبه های کعبه زرتشت به کار گرفته شد. حال دانستید که این پوششها که پورپیرار آنها را سکو و نیایشگاه ایلامی میدانند از کجا آمده اند. ناودانهایی هم که بر روی آنها تعبیه شده جهت هدایت آب باران بوده است تا سنگهای کتیبه دار از رطوبت و آب باران بهتر حفظ شوند. این پوششها زمانی نزدیک به سه دهه تا پس از انقلاب اسلامی ایران برجا بودند تا در سال 1367 شمسی کارکنان بنیاد پژوهشی پارسه پاسارگاد به سرپرستی جناب آقای حسن راهساز این پوششهای خشتی آجری را از کعبه زرتشت جدا و تخریب کرده و کتیبه ها را با پوششی از مواد نگهدارنده تثبیت و مورد حفاظت قرار می دهند و دیگر در عکسهایی که بعد از سال 1367 شمسی از کعبه زرتشت گرفته شده است خبری از پوششهای آجری، خشتی نیست. آقای حسن راهساز مسئول دفتر فنی تخت جمشید با بزرگواری مدارک و اسناد خود را تا جایی که مقدور بود در اختیار بنده

گذاشتند و در پرونده مربوطه با کد 67\_ EX4 توضیحات لازم وجود دارد که از آن عکس برداری کرده ام.

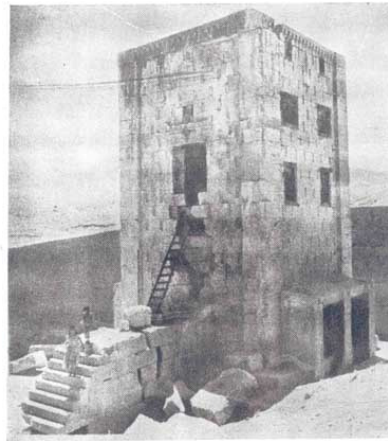
ش ۸۴ - بنای کعبه زرتشت در نقش رستم (مربوط به صفحه ۳۸)

کتاب اقلیم پارس-- آثار تاریخی و اماکن باستانی فارس- انتشارات انجمن آثار ملی نوشته سید محمد تقی مصطفوی است که در تاریخ آذرماه 1343 به چاپ رسیده است. و عکس کعبه زرتشت در این کتاب به اصطلاح سکو دار است یعنی همان سکوهایی که پور پیرار ادعا میکند آمریکائیا با دستپاچگی در سال 1317 هنگام کشف آنها را میکنند تا کتیبه بتراشند!!

می بینید که سطح غربی کعبه زرتشت را با پوششی سکو مانند پوشانده اند. زائده پوشش قسمت شرقی هم با کمی دقت در عکس معلوم است و قسمت جنوبی در عکس دیده نمی شود. پس دانستیم که گفته

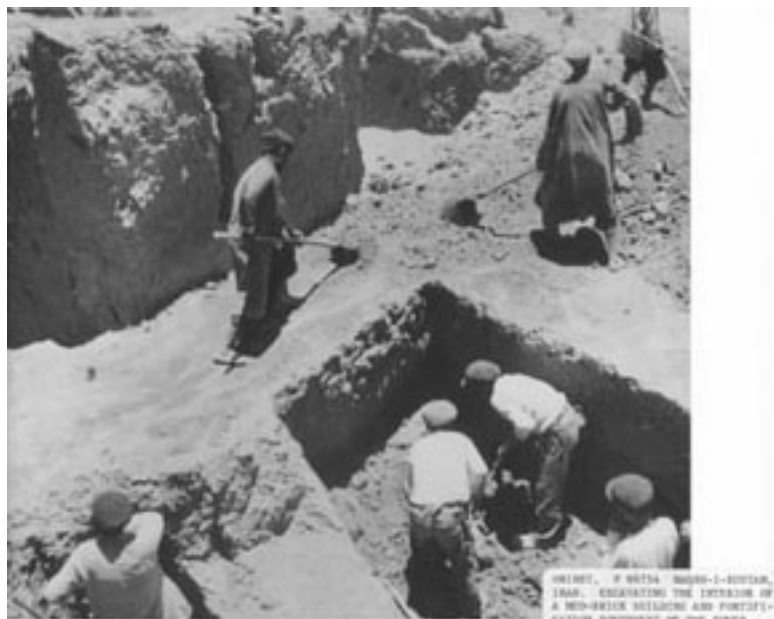
عکس ۳، چند دیوار کهن برجیده شده از استحکامات ایلامی جنوب و غرب مکعب، که در حال حاضر وجود ندارد

بدون تعیین هویت تاریخی و معرفی صاحبان اصلی این بقایا، نوشته اند: «**ایران، پرسپولیس، نقش رستم، محوطه خشتی - آجری و استحکامات سمت جنوب غربی برج**» تا عظمت و وسعت ابنیه خشتی آجری ایلامی سمت جنوب و غرب مکعب نقش رستم بر همگان آشکار شود. در حال حاضر خشتی از این بقایا را باقی نگذارده اند و در این جهات، جز فضای بی شکل مسطحی دیده نمی شود که دشمنی آشکار و عمدی و هدفمند ایران شناسان غالباً یهودی را با آشکار شدن شناسه ها و پیشینه ی تمدن پیش از یوریم شرق میانه، شهادت می دهد. در عکس هایی که در یادداشت های بعد خواهد آمد، نمونه های بسیار وسیع تری از بقایای ابنیه ی خشت و گلی ایلامی را، که به دست باستان شناسان دانشگاه شیکاگو جمع آوری و خلع هویت شده، خواهید دید. اگر این تخریب صورت گرفته در سمت جنوب محوطه ی در اساس ایلامی نقش رستم را، به تخریب بقایای ایلامی زیگورات تخت جمشید و تخریب بقایای ابنیه ی ایلامی شوش، که ۱۰۰ سال پیش به دست فرانسویان بی فرهنگ انجام شده و تخریب زیگورات سیلک، و تخریب زیگورات ایلامی جیرفت، که مدت هاست خودی و بیگانه مشغول اجرای آنند و تخریب زیگورات سیستان، معروف به محوطه ی شهر سوخته بیافزاییم، معلوم می شود که باستان شناسان یهودی و یا در خدمت یهود، برای پنهان نگهداشتن وسعت و عظمت امپراتوری ایلامیان، که با نشانه های موجود باید قبول کرد نوار جنوبی ایران کهن را، با فرهنگ و باوری سراسری پوشش می داده و در اختیار داشته اند، به چه تخریب جنون آمیز و گسترده ای دست زده اند!

به خلاف آن چیزی که استاد شیاد و دغل ما بیان میکنند بهترین اطلاعات از این ساختارها را میتوان در کتاب پرسپولیس 3 مرحوم اشمیت یافت. این ساختارها که نمی دانم پورپیرار با چه معیار و مقیاسی آنها را ایلامی معرفی میکند به نحو شایسته ای در این کتاب که در سال 1970 میلادی به چاپ رسیده است طراحی و ثبت شده اند. ترکیبی از آبگذر و دیواره ها و ترانشه ها را ایلامی خواندن کاری است که فقط از پورپیرار بر می آید و بس!

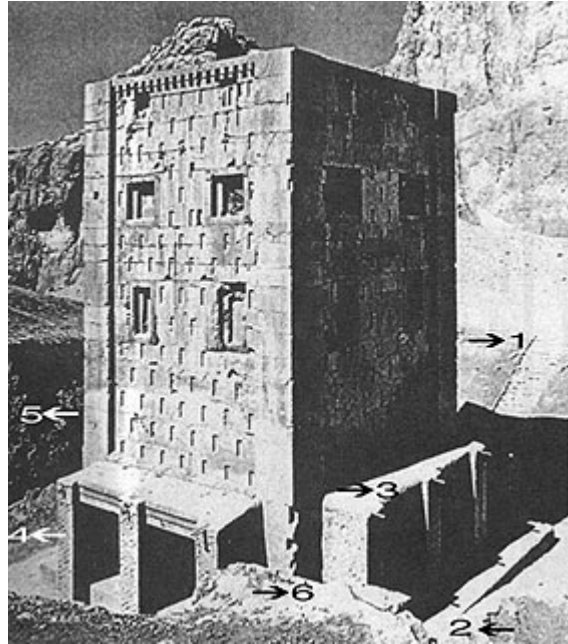
عکس ۴، از نخستین عکس های مکعب، پس از آزاد شدن از آوار، که سکوها پیدا شده در سمت شرق و جنوب آن را نمایش می دهد.

این نخستین عکس از یک گروه تصاویر قدیمی است که نشان می دهد پس از خاک برداری اطراف مکعب، در سمت شرق، جنوب و غرب بنا، سه سکوی آجری- سنگی هم شکل و هماندازه ی خوش ساخت نمایان شد، که دقت و وسواس در اجرای ظریف و نیز نصب سه ناودان سنگی برای محافظت از آسیب باران بر بام کوچک آن ها اعجاب آدمی را برمی انگیزد و اثبات می کند که این سکوها نه زائده ای موقتی بل سمبلی مقدس و پرکار برد و تحت محافظت بوده است. عکس فوق، که سکوی سمت شرق و جنوب را نشان می دهد، تا نزدیک یک ماه پیش در همان بخش معرفی تصاویر متعلق به مکعب زردشت در سایت دانشگاه شیکاگو نصب بود، که اینک حذف کرده اند. حذف این تصویر خود به ترین بیان و اشاره به نقطه ضعف پرآوازه ترین مرکز ایران شناسی جهان و همانند پنهان کردن ناشیانه ی دم خروس است. برای دیدن تصاویر قدیمی دیگری از زوایای مختلف این سکوها محل نیایش، به صفحات انتهایی قسمت دوم کتاب بررسی های ساسانی، از مجموعه ی «تاملی در بنیان تاریخ ایران» رجوع کنید. در حال حاضر می توان با نگاهی دقیق به همین عکس و توجه به ادله ی زیر، قدمت بیش تر آن نسبت به دیگر تصاویر مکعب که این سکوها نیایش را ندارد، معلوم کرد:

۱. در این عکس تمام بنا از شوره و آثار ماندگی در زیر آوار پوشیده شده، اما در عکس های دیگری که فاقد این سکوهاست، سنگ ها را حتی الامکان شسته و صیقل انداخته اند.

۲. در فلش شماره ی ۱، رشته پله های سمت شمال که به طور موقت برای رسیدن به کف بنا تدارک شده، بدون آرایش هایی دیده می شود که در عکس های بدون سکو بر این پله ها اضافه کرده اند.

۳. در محل فلش شماره ی ۲ هنوز خاک برداری کف در سمت شرق بنا کامل نیست و نیمی از ردیف آخر دورگرد سنگی و بیرونی بنا را، هنوز از زیر خاک خارج نکرده اند. ضلع جنوبی مکعب در این عکس هم در آفتاب غرقه است.

۴. در فلش شماره ی ۳ ملاحظه می کنید که مصالح سکوها به کلی کهنه و آجرهای جرز و نیز لبه های بام آن در زیر خاک پوسیده و آثار شوره و ریختگی بندهای آجر در تمام جرزها پیداست.

۵. در فلش شماره ۴ معلوم است که خاک برداری از کف محوطه در سمت غرب هم کامل نیست و بقایای آوار اصلی هنوز بر زمین است.

۶. در فلش شماره ۵ دیوار به وجود آمده در اثر آوار برداری، در سمت غرب، نیمه تراش و ناصاف است، در عکس های بعد، که فاقد سکو است، دیوارهای اطراف بنا، تراشیده، مسطح و کاه گل مالی شده است.

۷. در فلش شماره ۶ محل تلاقی دیوار شرقی و جنوبی کاملاً کنج اندازی نشده و قوز نسبتاً بزرگی از آوار سمت جنوب هنوز برداشته نشده است.

در فلش شماره ۶ محل تلاقی دیوار شرقی و جنوبی کاملاً کنج اندازی نشده و قوز نسبتاً بزرگی از آوار سمت جنوب هنوز برداشته نشده است. قوز نسبتاً بزرگی که آقای پورپیرار به آن اشاره میکنند به هیچ عنوان آوار نیست بلکه زاویه پلکانی مانند دیواره است که با این عکس و از این زاویه به شکل توده خاک جلوه میکند. به عکسهایی که خود از کعبه زرتشت گرفته ام توجه کنید:

چون دیواره خشتی اطراف کعبه زرتشت حالت پلکانی دارد اگر از زاویه ای که در این دو تصویر نشان داده ام عکسبرداری شود زائده خشتی به صورتی که پورپیرار نشان داده به چشم خواهد آمد و هیچ توده خاک یا آواری در کار نیست گرچه می توان با آن عکس بی کیفیت و نه چندان واضح هر ادعایی کرد و مثلاً در اینجا بر آمدگی خشتی دیواره را آوار برداشته نشده تصور کرد!! به راستی که ایشان در

۵. در فلش شماره ی ۴ معلوم است که خاک برداری از کف محوطه در سمت غرب هم کامل نیست و بقایای آوار اصلی هنوز بر زمین است.

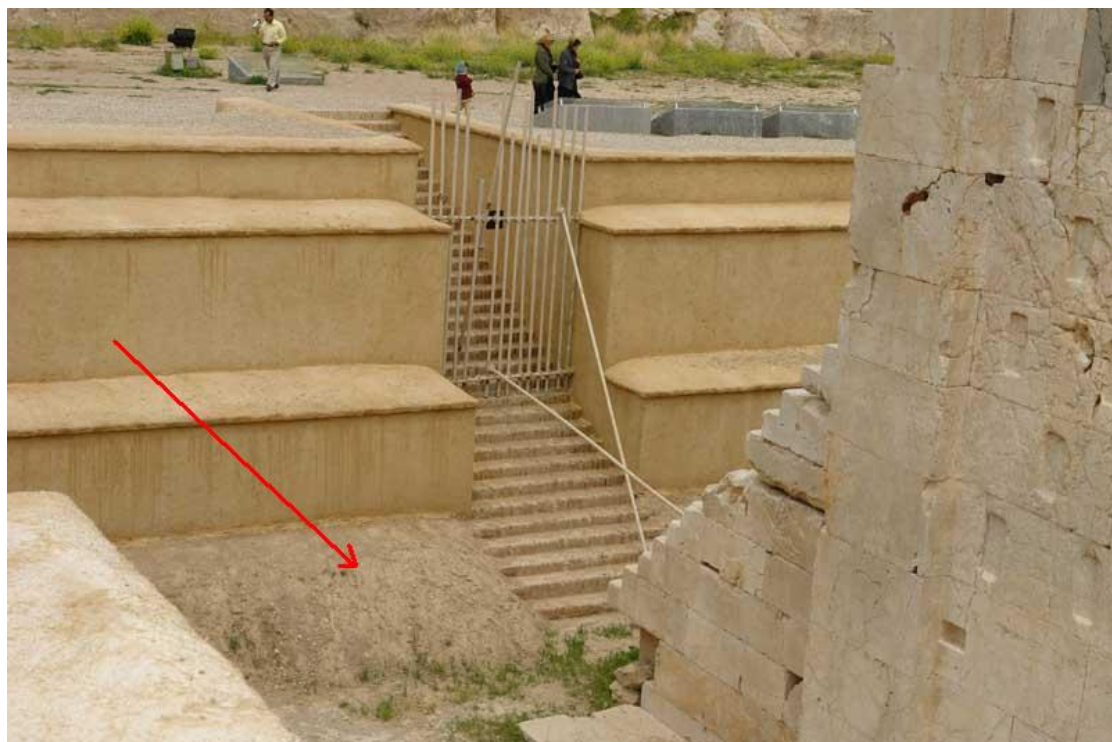
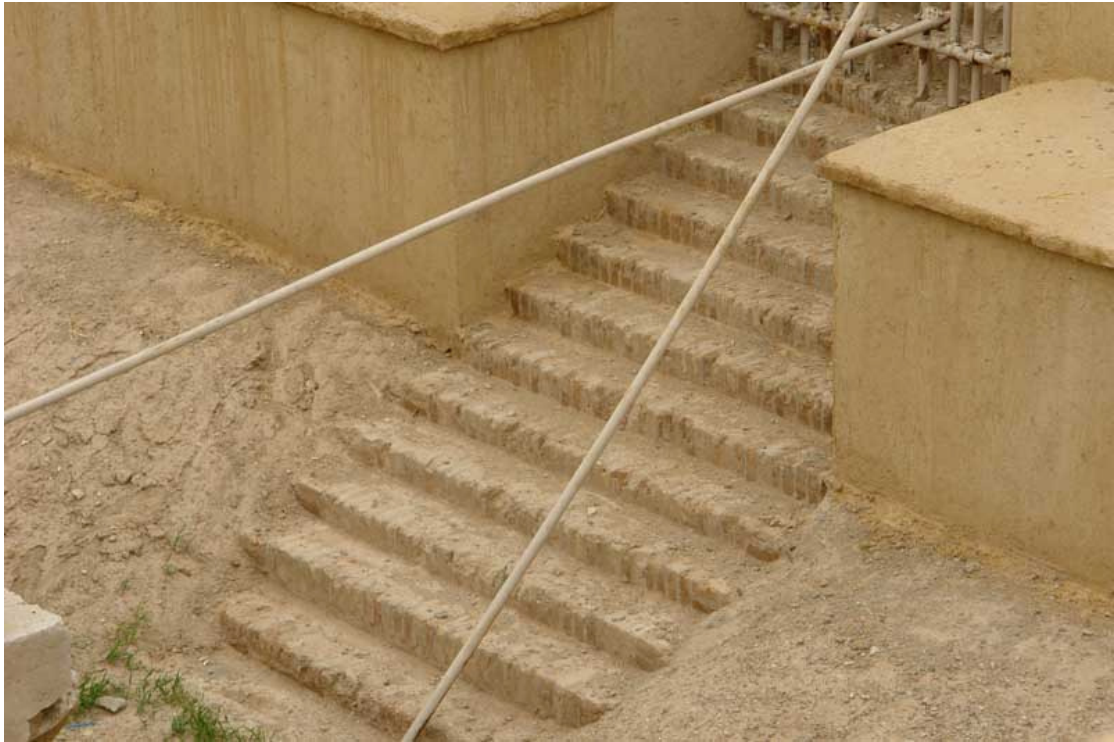
آیا توده های خاک مساله و موضوع عجیبی است که پور پیرار چون کشف گرانبهائی به آن اشاره میکند؟؟ باد و باران خاک و گل و لای را می برد و می شوید و پای دیوارها انباشته میکند. همین و بس در بقیه موارد عکسی که او ارائه کرده واضح و قابل قضاوت نیست. ضمن اینکه چیزی جز ادعا های بی پایه هم نیست. بیشتر سعی شده است تا نظرات به خواننده القا شود تا اینکه او را به قضاوتی بی طرفانه فرا بخوانند. معلوم نیست آثار شوره و ریختگی که پور پیرار میگوید از کیفیت چاپ عکس است یا خود بنا؟؟ ضمن اینکه از یاد نبریم این عکس در فاصله دهه 30 شمسی تا سال 1367 انداخته شده است.

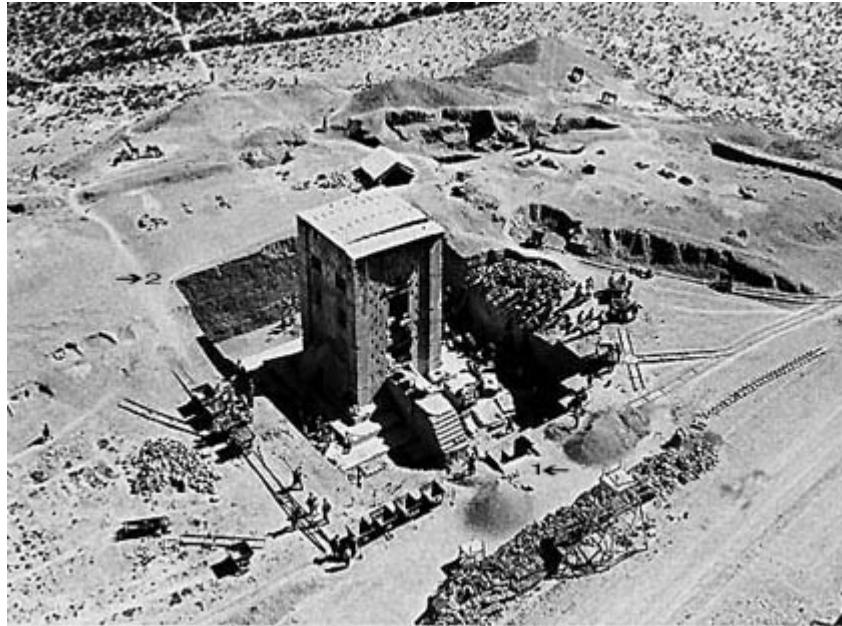
عکس ۵، محوطه ی مکعب و استحکامات کهن ایلامی جنوب و غرب آن، در پایان خاک برداری

نوشته اند: «ایران، پرسپولیس، نقش رستم، تصویر برج، که به مکعب زردشت معروف است، در اواخر خاک برداری، با چشم اندازی از فراز صخره ها». دقت در این عکس، که به دلایل زیر، پس از عکس قبلی برداشته شده، مسلم می کند که باستان شناسان مسئول آزاد سازی بنای مکعب نقش رستم از آوار اطراف، که مامور دانشگاه کنیسه ای شیکاگو بوده اند، سکوهای نیایش اطراف بنا را که در عکس قبل وجود آن ها مسلم شد، پس از اکتشاف، به هدف فضا یابی برای کندن کتیبه هایی برای سلسله ی پی سند ساسانی، تخریب کرده اند. این عکس در عین حال وسعت و عظمت بقایای خشتی - آجری استحکامات ایلامیان در اطراف بنای مکعب را، عرضه می کند.

۱. پله های سمت شمال را، در محل فلش شماره ی ۱، با سنگ چین و پاگرد ورودی آراسته اند، که در تصویر سکو دار قبل دیده نمی شد.

۳. آن قوز خاک برداری نشده ی محل تلاقی دیوار جنوبی و شرقی در عکس سکو دار قبل را، که در این عکس با فلش شماره ی ۲ به محل آن اشاره شده، برداشته اند.

۴. کف بنا به تمامی خاک برداری و دیوارهای اطراف تا حد زیادی یکنواخت و مسطح شده است. در این عکس هم کاملاً معلوم است که جز ضلع شرقی، دیگر اضلاع بنا و به خصوص ضلع جنوبی، غرقه در آفتاب است. در این جا اثری از سکوهای پیشین پیدا نیست و در جای سکوی سمت شرق، یک چادر برزنتی بزرگ را بر دیوار بنا نصب کرده اند. این چادر، که جای گزین سکوی پیش و برای استتار کتیبه کنی نصب کرده اند، با مراجعه به اصل تصویر در سایت دانشگاه شیکاگو به خوبی دیده می شود.

۱. پله های سمت شمال را، در محل فلش شماره ی ۱، با سنگ چین و پاگرد ورودی آراسته اند، که در تصویر سکو دار قبل دیده نمی شد. پله های سمت شمال را با سنگ چین و پاگرد ورودی آراسته نکرده اند. باستانشناسان دانشگاه شیکاگو جهت دسترسی به کف بنا به صورت موقت پله هایی آجری در شمال بنا تعبیه کردند و پلکان خاکی که پورپیرار با سنگ چین اشتباه میگیرد به خاطر اسلوب حفاری در جناح شمالی کعبه زرتشت به وجود آمده است که در این عکس مشخص است.

۳. آن قوز خاک برداری نشده ی محل تلاقی دیوار جنوبی و شرقی در عکس سکو دار قبل را، که در این عکس با فلش شماره ی ۲ به محل آن اشاره شده، برداشته اند. قوز خاک برداری نشده را بالاتر مشخص کردیم که چه

چیزی است! طبیعی است که این بر آمدگی خشتی در این عکس وجود نداشته باشد. وقتی توالی عکسها

را در جای صحیح خود قرار دهیم موضوع حل می شود. در هنگام حفاریها هنوز دیواره اطراف کعبه(که در اثر عمق حفاری به وجود آمده است) را خشت مالی نکرده و دیوارهای پلکانی مانند خشتی را شکل نداده اند. در سالیان بعد است که مرمتگران و حافظان بنا اینکار را به انجام می رسانند. پس قوزی خاک برداری نشده در زمان اشمیت وجود نداشته تا آن را بردارند! فقط بازی با زمان!! باید به پور پیرار دست مریزاد گفت.

۴. کف بنا به تمامی خاک برداری و دیوارهای اطراف تا حد زیادی یکنواخت و مسطح شده است. در این عکس هم کاملا معلوم است که جز ضلع شرقی، دیگر اضلاع بنا و به خصوص ضلع جنوبی، غرقه در آفتاب است. در این جا اثری از سکوهایی پیشین پیدا نیست و در جای سکوی سمت شرق، یک چادر برزنتی بزرگ را بر دیوار بنا نصب کرده اند. این چادر، که جای گزین سکوی پیش و برای استتار کتیبه کنی نصب کرده اند، با مراجعه به اصل تصویر در سایت دانشگاه شیکاگو به خوبی دیده می شود.

پاسخ: پور پیرار ادعا میکرد که هنوز آوار بر کف بنا وجود دارد که در این عکس اشمیت و همکارانش آنها را تمیز کرده اند. احتمالا عکسی که در فروردین 85 خاک را بر کف کعبه زرتشت نشان می دهد قبل از حفاریهای اشمیت انداخته شده است!!! جمع شدن خاک و گل و لای نشان از ناقص ماندن حفاری نیست و این حتی برای کودکی هم قابل درک است. متاسفم که ادعاهای پورپیرار به حدی بی پایه است که نمی توانم به زبانی دیگر آن را نقد یا نکوهش کنم. با ارائه عکسهای دیگر در ادامه همین نوشتار به ادعای کتیبه کنی او هم رسیدگی می کنیم.

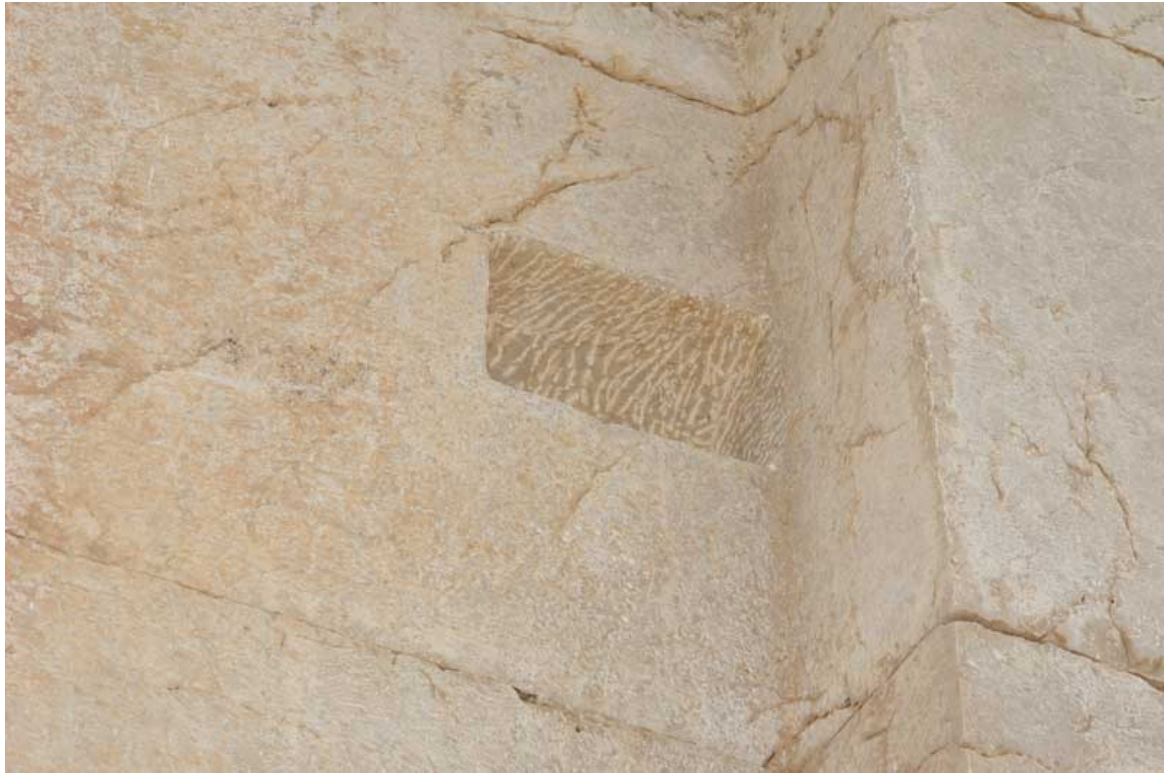
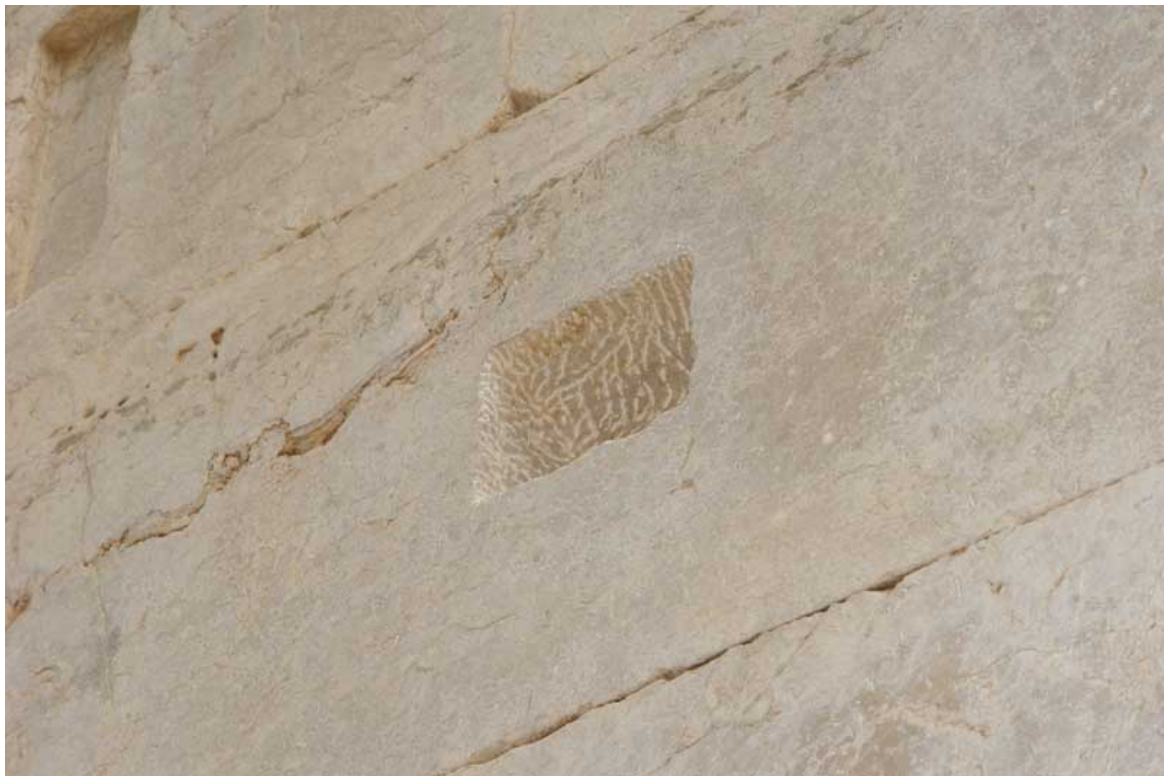
پاسخ:متخصصان دانشگاه شیکاگو کاملاً محق هستند اگر بگویند در هنگام حفاری اثری از این حفره ها یا به قول پورپیرار دستکها ندیده اند.چون این حفره ها در دهه 30 شمسی و توسط مرحوم سامی در سه دیواره شرقی،جنوبی وغربی بنا تعبیه شده است.آقای حسن راهساز خود برای بنده توضیح دادند که این حفره ها محل اتصال تیری آهنی بود که در پی تخریب پوششهای خشتی – آجری خود ایشان آنها را در سال 1367 از بدنه بنا جدا کردند و حال جای دستکها یا حفره ها بر بدنه بنا باقی مانده است.عکسهای دقیقی هم از آنها گرفته ام که بر نو کند بودن آنها گواهی می دهد.

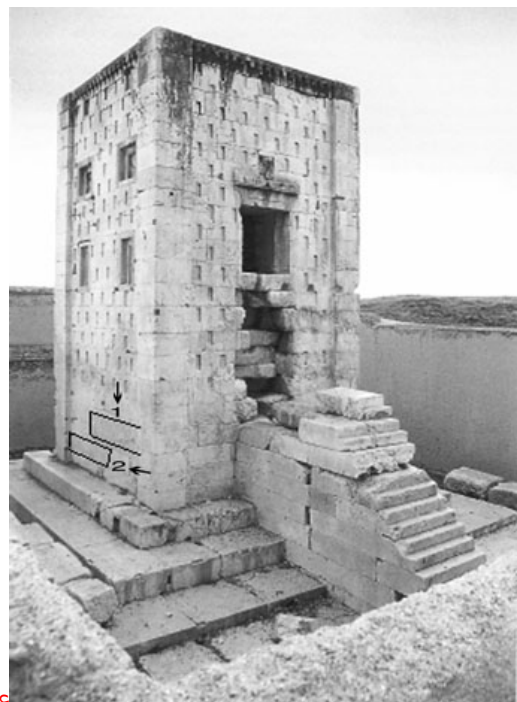
عکس ۱۰، موقعيت و محل کتيبه هاي جعلی موجود در ضلع

شرقي مكعب، منتسب به شاپور اول و كرتير

در اين عكس جديد برداشته شده از ديوار شرقي، مكان و محيط هر دو کتيبه ي موجود را، با فلش هايي به شماره هاي ۱ و ۲ تعيين کرده ام. در عكس قديمي اما جديداً منتشر شده در سايت دانشگاه شيكاگو از همين ديوار (عكس شماره ي ۷)، گرچه سوراخ هاي سنگي دستک ها را پوشانده اند، اما فراموش کرده اند که در محل فلش شماره ي ۶، که با مكان کنوني کتيبه ي منتسب به شاپور اول در محل فلش شماره ي ۱ اين عكس منطبق است، ردی هم از کتيبه هاي نو کنده ي خود تعبيه کنند، !!! **بدین ترتیب جاعلین مشهور عرصه ي ايران شناسي کثيف کنوني، نادانسته و از روی دستپاچگي سندی را به جهان باستان شناسي عرضه کرده**

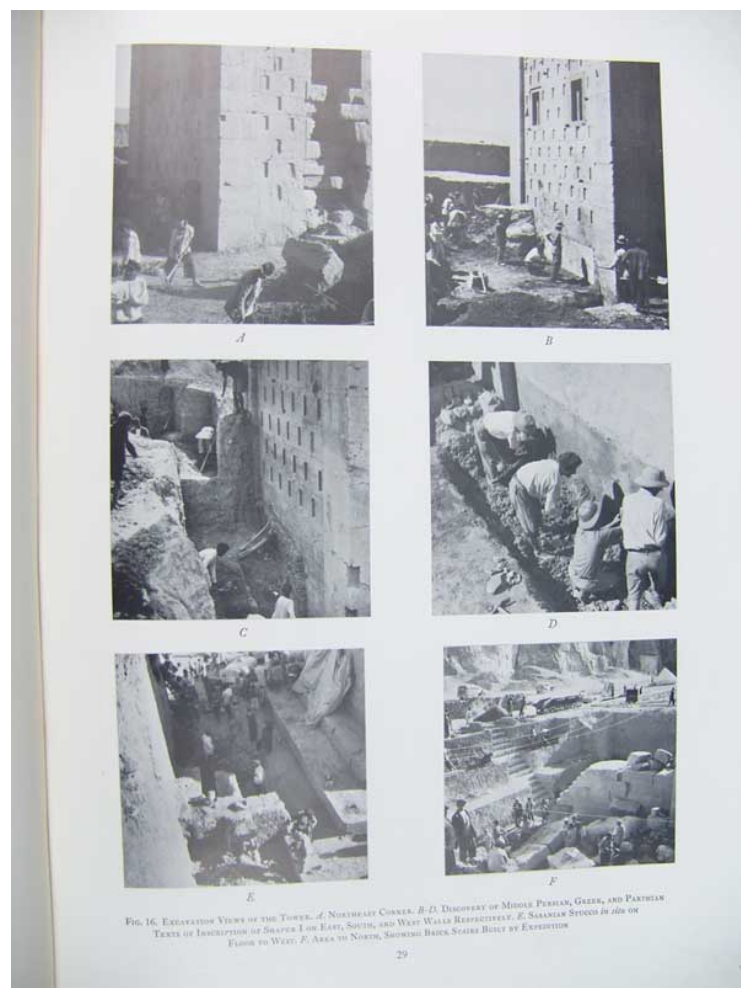
در گوشه بالا سمت راست تصویر می توانید آن تصویر را ببینید که سال 1970 به چاپ رسیده. تصاویر دیگری هم وجود دارد که با بزرگنمایی تقدیم میکنم.

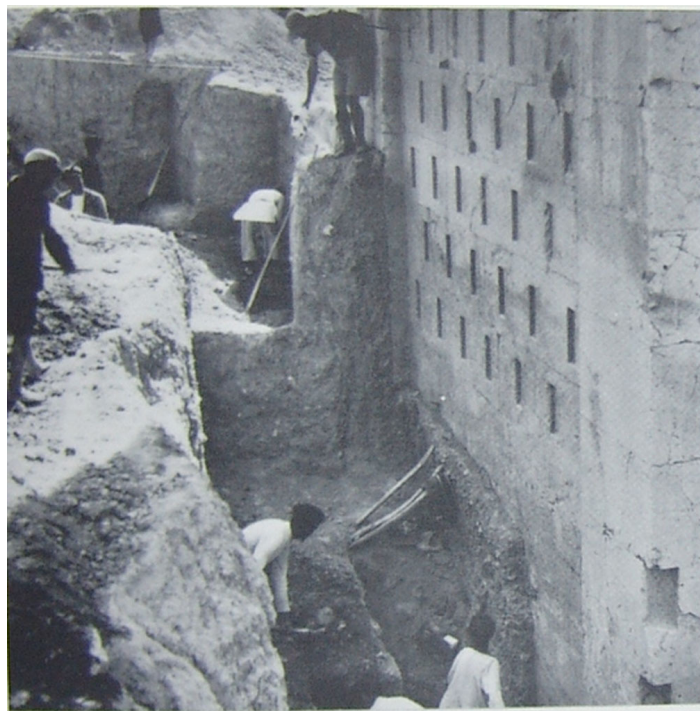
در میانه حفاری هستیم هنوز به کف بنا نرسیده اند که کتیبه ها سر از خاک بیرون آورده اند. آقای پورپیرار با تصاویر جدیدی مواجه هستند که از کتاب اشمیت عکسبرداری شده است. هیچ راهی برای انکار آنها هم وجود ندارد چون می دانیم پوششهای آجری را مدتها بعد از حفاریها مرحوم سامی برای حفاظت از کتیبه ها بر روی آنها به تعبیه خواهند کرد و اما تصویری دیگر

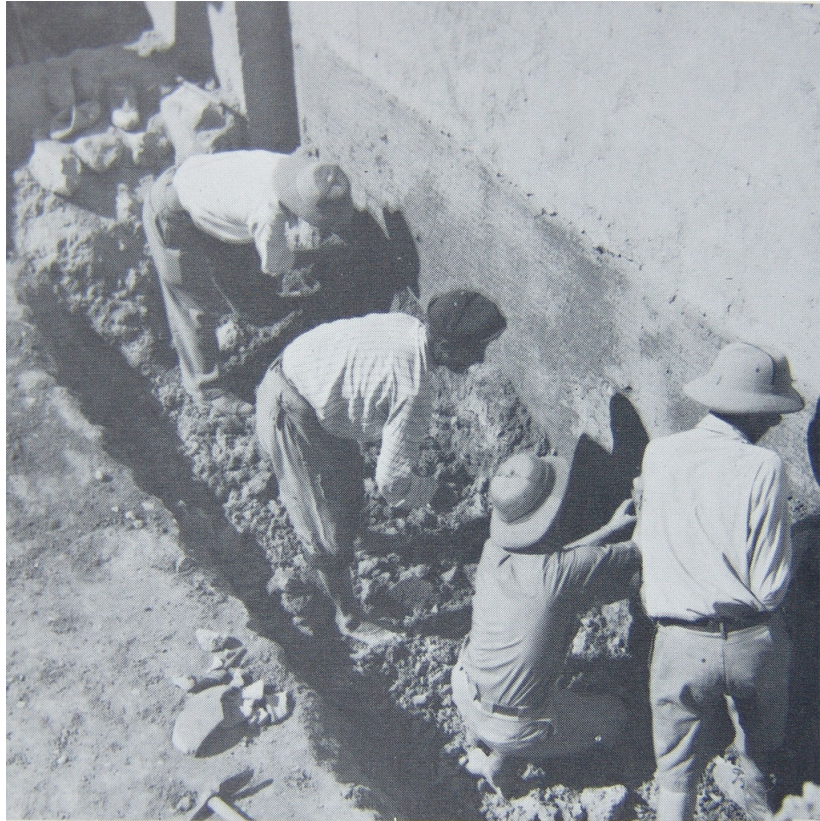
باستانشناسان به همراه یکی دیگر از کارگران در حال زدودن خاک از روی کتیبه ها هستند و هیچ خبری هم از آن به اصطلاح سکوهاى نیایش ایلامی نیست. پور پیرار جهت انکار عکسی که خود آن را شماره 11 می نامد ادعاهایی را مطرح کرد که من خلاصه به آنها اشاره میکنم.

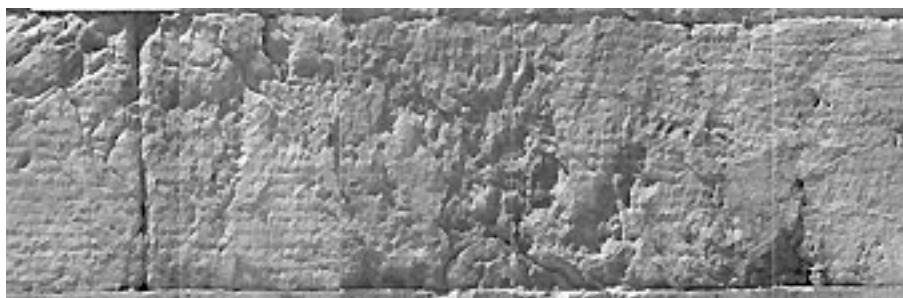
**برای تکمیل ادله ی اثبات حقه بازی های این ایران شناسان رذل کافی است اشاره کنم که اصولا پهنای کتیبه ی کنونی شاپور بر دیوار شرقی مکعب، چنان که تصویر زیر حکایت می کند، نه فقط بسیار کم تر از پهنای این قاب گچ کشی شده، بل اصولا کتیبه ی موجود و کنونی متناسب به شاپور اول در دیوار شرقی، چندان فروریخته و آسیب دیده است، که کم ترین شباهتی به چهارچوب گچ کشی شده در این عکس ندارد.**

پاسخ: پورپیرار در اینجا شیادی دیگری را به کار برده است. عکسی که بالاتر دیدیم از زاویه دیگر و بسیار دورتر از این عکس است. زاویه آفتاب در این عکس طوری است که بیشتر ریختگیها و آسیب بر کتیبه را نشان می دهد و در عکس قبلی درست خلاف آن است. در همان کتابی که عکس مورد بحث ما چاپ شده است تصویر تمام کتیبه ها را هم به صورت کامل در اختیار گذاشته اند و می توانیم ببینیم که چیزی برای پنهان کردن وجود نداشته ، آنطوری که پورپیرار می خواهد به خوانندگان خود تلقین کند. پهنای کتیبه هم کاملاً با اندازه ارائه شده در عکس تطبیق میکند. هم اندازه کتیبه ها نشان داده شده است هم میزان آسیب بر آنها که در بعضی موارد شدید است.

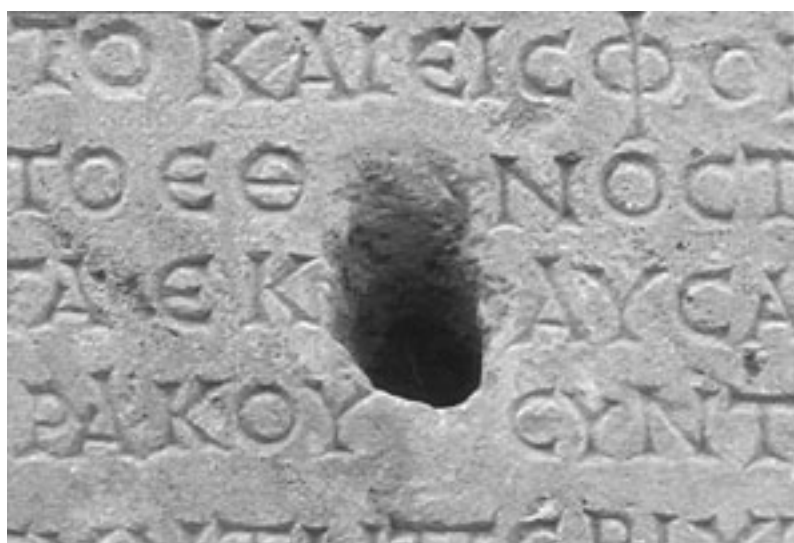
عکس شماره ۳. قسمت دیگری از کتیبه ی یونانی دیوار جنوبی مکعب. در این جا نیز موقعیت حروف در میان کرم خوردگی سنگ بسیار دیدنی است.

۳. تمام توضیحات عکس شماره ی یک بر این عکس نیز منطبق است. در این جا نیز حکاک پس از برخورد با حفره ای، که بر اثر کهولت در سنگ ایجاد شده، در سه سطر پیاپی، کار ادامه ی حکاکی را پس از پرش از روی حفره ی ناشی از کرم خوردگی سنگ دنبال کرده و همان برداشتی را ممکن می کند که درباره ی تصویر شماره ی یک بیان شد، با این تفاوت که در این جا سعی حکاک در عدم برخورد با آسیب سنگ در سطر سوم، هنرمندانه تر است!!!

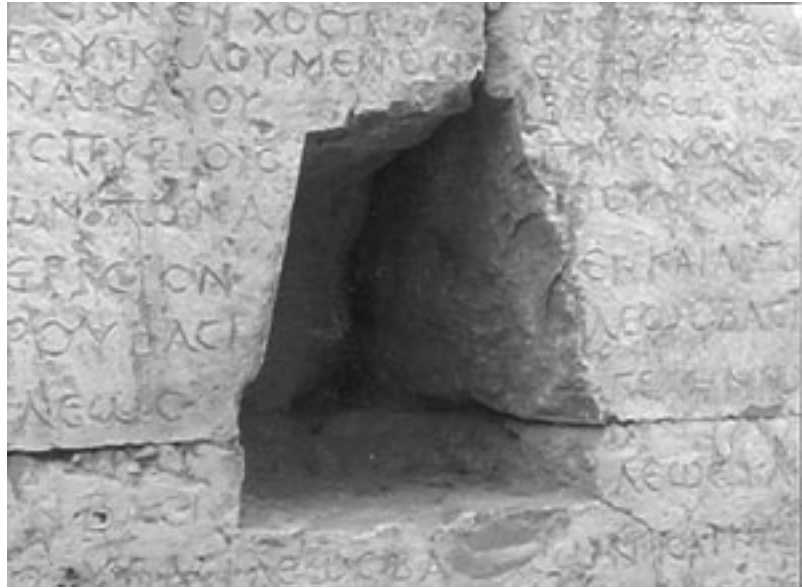
عکس شماره ی ۴. نمایش یک بریدگی جدید در پائل کتیبه ی یونانی، که به کهولت سنگ مربوط نمی شود.

۴. در عکس بالا با یک بریدگی تازه و آسیب نو در میان کتیبه ی ضلع جنوبی مکعب نقش رستم مواجهیم. این بریدگی به سبب لبه های تیز آن کاملاً جدید است و احتمالاً به نیاز تدارک تکیه گاه داربست برای شست و شوی دیوار، با ابزار قلم از میان سنگ درآورده اند. با این همه در این جا هم هیچ حرفی به سبب این نقص بزرگ در سنگ معیوب و ساقط شده نیست!!! این بریدگی منظم، که آثاری از کهولت برخود ندارد، به همراه چند بریدگی منظم دیگر، که در عکس شماره ی ۱۴ قسمت اول این یادداشت به خوبی مشخص است، حاصل تصرفات سر خود و احمقانه ای است که اوباشگری و بی فرهنگی و بی اعتنائی باستان شناسان یهودی دانشگاه شیکاگو، به میراث کهن دیگران، در این تنها بنای کاملاً سالم دنیای کهن، به وجود آورده است. بی شک اگر بر این دیوار پیش از این دست کاری های رذیلانه کتیبه ای بود، باید که همراه بیرون کشیدن این سنگ از دیوار، بخشی از کتیبه نیز همراه آن تخریب شده باشد، که چنین نیست. مگر این که یا گمان کنیم شاپور اول ساسانی پس از اتمام خراب کاری های کارشناسان دانشگاه شیکاگو، با خروج از قبری که نمی دانیم در کجای جهان است، دستور حک کتیبه اش را داده و یا او را دارای ذوق و سلیقه ای آبستره در زمینه های هنری بیانگاریم که کتیبه نگاری بر روی سطوح سالم را نمی پسندیده است!!!

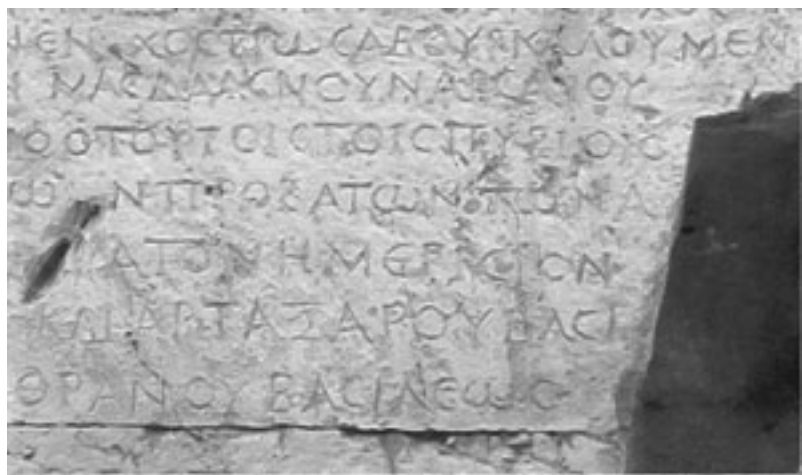
۵. در این جا وسواس حکاک برای پرهیز از برخورد با حفره ی نوکنده در سنگ آشکار است و کاملاً معلوم می کند که برای حفظ نمای کامل هر حرف، محاسبه ی لازم را در ادامه ی کار انجام داده است. در سمت چپ تصویر یک کرم خوردگی مورب و کهن دیگر دیده می شود که حجار یا آن را دور زده و یا از آن پریده است تا معلوم شود که از عمر حيله گری تدارک کتیبه ی ساسانیان قلابی و بی نشان، کم تر از هفتاد سال می گذرد!!! زیرا تصور این که امپراتوری بر دیواری با این همه حفره و آسیب و کرم خوردگی و پریدگی، در حالی که بسیاری از این سوراخ ها نوکنده است، کتیبه ای بنویسد، آن هم در حوزه ای که مملو از صخره های خرازی آماده و مناسب کتیبه کنی است، حتی اگر آن امپراتور را شبی به نام شاپور اول ساسانی بیانگاریم، ممکن و معقول نیست!

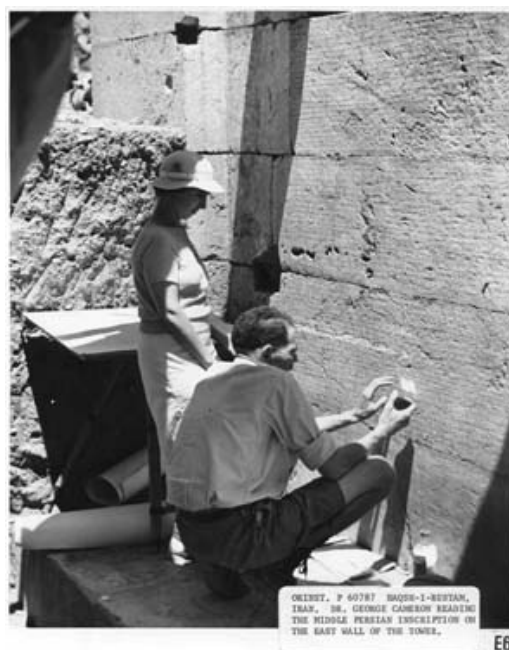
CHIRAZ. P 60787. HAZAR-I-BUTAN, IRAN. DR. GEORGE CAMERON READING THE MIDDLE PERSIAN INSCRIPTION ON THE EAST WALL OF THE TOWER. E6
